Diagnostic visuel

Centre socio-culturel de l'essor

Grand Rue 2 - 1347 Le Sentier

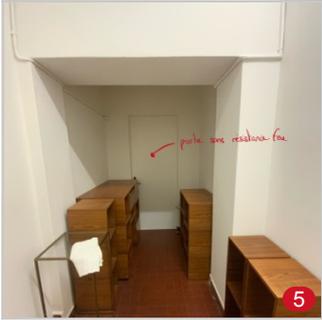
#	Localisation	Lot	Description	Pour le	Levée le
5	Dégagement	TCE	Porte sans résistance au feu, donnant sur voie d'évacuation

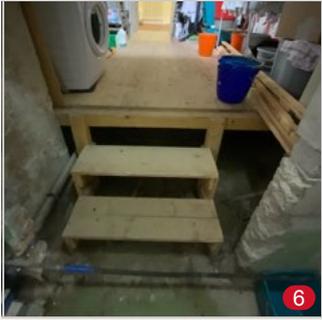
6	Stockage/chauffe rie	TCE	Escalier bois avec forte inclinaison et hauteurs de marches trop importantes Fabrication artisanale

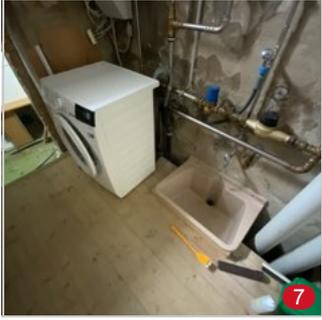
7	Stockage/chauffe rie	TCE	Plancher bois trop élevé par rapport aux équipements

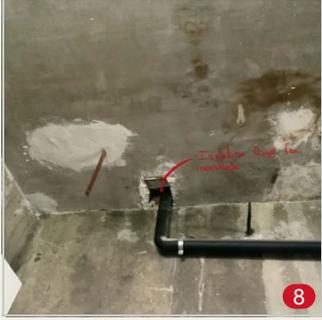
8	Stockage/chauffe rie	TCE	Isolation coupe-feu inexistantes sur de nombreux passages entre étage

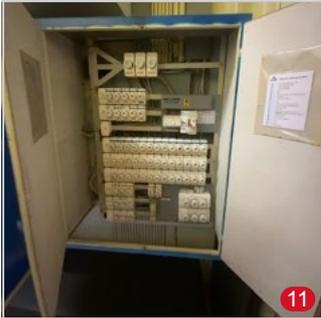
11	Stockage/chaufferie	TCE	Tableau électrique obsolète ne respecte pas les normes Plaque de support amiantée selon rapport SE Contrôle

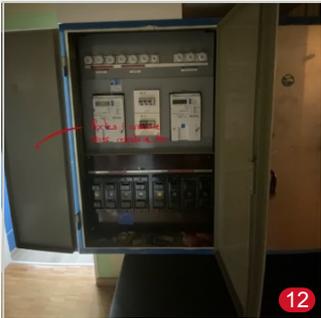
12	La scène	TCE	Armoire sans résistance feu, à confirmer selon concept incendie car pas dans voie de fuite. Plaque de support cumiantée selon rapport sE contrôle

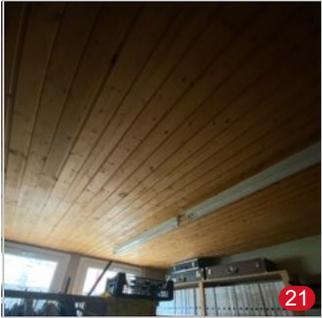
#	Localisation	Lot	Description	Pour le	Levée le
21	Local archives	TCE	Lambris bois à remplacer par plafonds RF1 A confirmer par ingénieur feu

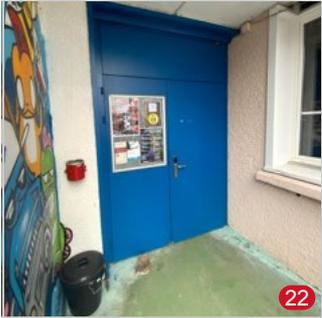
22	La scène	TCE	Porte non isolante, détériorée par l'humidité en partie basse

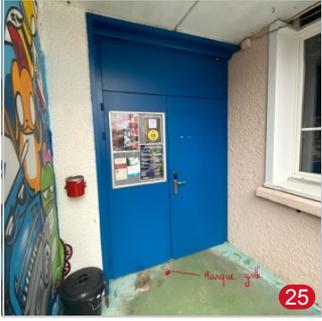
#	Localisation	Lot	Description	Pour le	Levée le
25	La scène	TCE	Grille de récupération d'eau inexistante

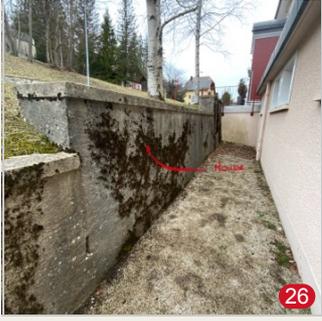
Une photographie d'une porte bleue dans un couloir. Une grille de récupération d'eau est absente, ce qui est souligné par une flèche rouge et le numéro 25.					
26	La scène	TCE	Présence de mousse sur mur de soutènement

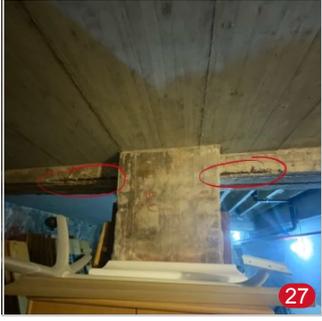
Une photographie d'un mur de soutènement en béton recouvert d'une épaisse couche de mousse. Une flèche rouge pointe vers la mousse, et le numéro 26 est visible en bas à droite.					
27	Stockage/chaufferie	TCE	Éclats béton, aciers apparents

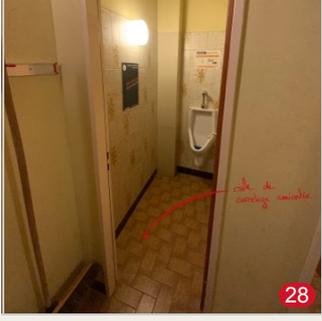
Une photographie d'un espace technique montrant des éclats de béton et des aciers apparents. Des cercles rouges soulignent les dommages, et le numéro 27 est visible en bas à droite.					
28	Stockage/chaufferie	TCE	Colle de carrelage amianté selon rapport SE contrôle

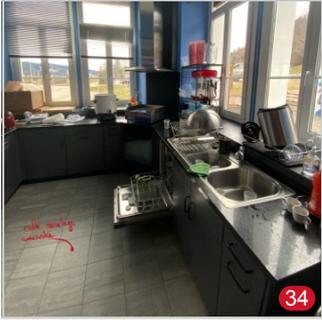
#	Localisation	Lot	Description	Pour le	Levée le
34	La scène	TCE	Enduit sous évier amianté selon rapport SE Contrôle Colle de carrelage amianté selon rapport SE Contrôle

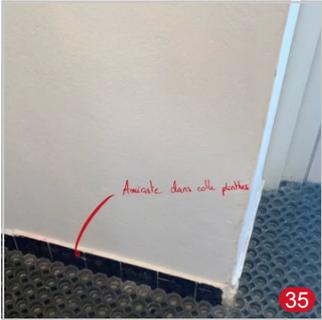
35	La scène	TCE	Colle des plinthes carrelage amiantée selon rapport SE contrôle

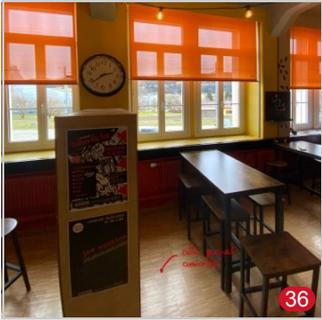
36	La scène	TCE	Colle de parquet amiantée selon rapport SE Contrôle.

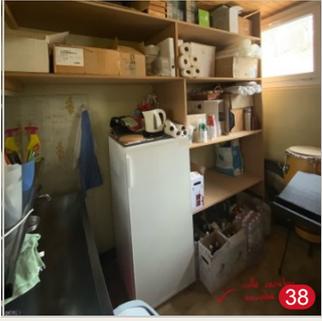
#	Localisation	Lot	Description	Pour le	Levée le
38	Local archives	TCE	Colle de carrelage amianté selon rapport SE contrôle

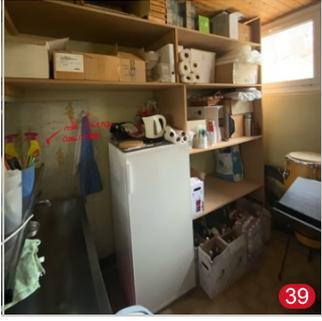
39	Local archives	TCE	Colle de la faïence murale amiantée selon rapport SE contrôle

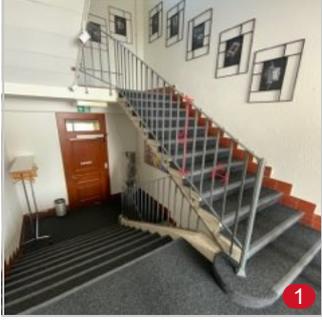
#	Localisation	Lot	Description	Pour le	Levée le
1	Cage d'escalier	TCE	Garde-corps escalier Hauteur trop basse Largeur entre barreaux trop importante

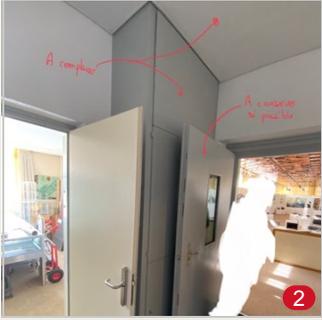
2	Palier niveau 1	TCE	Gaine verticale électrique sans résistance au feu

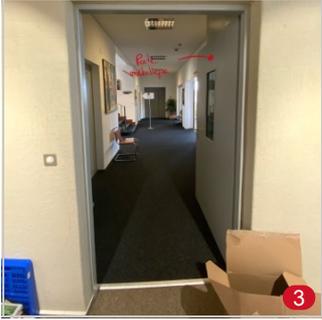
#	Localisation	Lot	Description	Pour le	Levée le
3	Palier niveau 1	TCE	Porte + huisserie métalliques, résistance au feu non certifiée. Serrure anti-panique à contrôler Âme de porte contenant de l'amiante selon rapport SE Contrôle

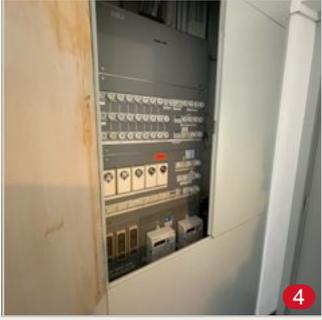
4	Palier niveau 1	TCE	Tableau électrique obsolète ne respecte pas les normes

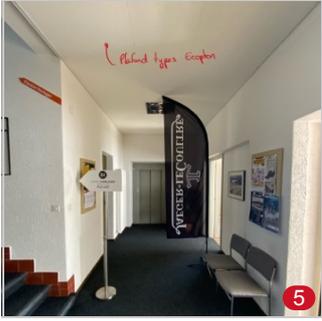
5	Palier niveau 1	TCE	Modèle de plafonds à confirmer, Nécessité RF1 dans voie d'évacuation verticale Signalisation incendie à compléter

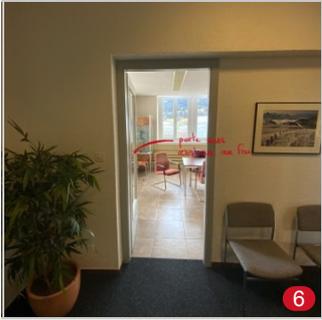
6	Salle de conférence	TCE	Porte sans résistance au feu, à confirmer si en ordre avec compartimentage. Capacité d'accueil de la salle à confirmer par MO

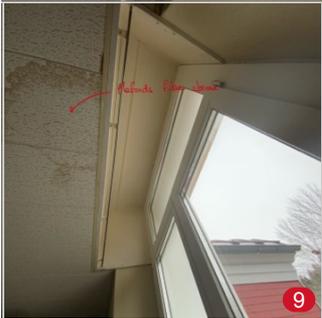
9	Cuisine	TCE	Plafonds acoustique en fibre abimé.

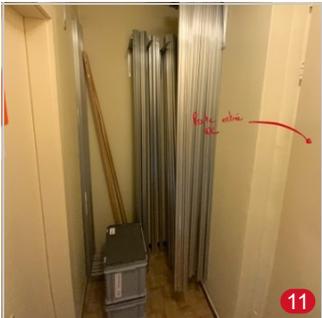
10	Cuisine	TCE	Gaine technique - résistance feu non vérifiée, - traitement des traversées entre étage non vérifiée - type de conduites dans la gaine inconnue.		
11	Wc étage 1	TCE	Porte d'entrée des wc sans résistance feu donnant sur voie de fuite verticale

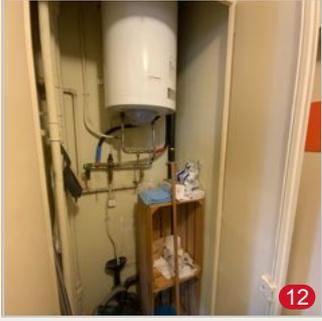
#	Localisation	Lot	Description	Pour le	Levée le
12	Wc étage 1	TCE	Gaine technique, passage coupe-feu entre niveaux à reprendre.

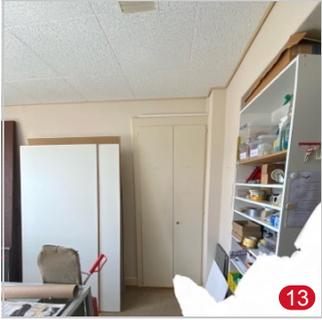
13	Stockage	TCE	Fond armoire technique ne respectant pas le compartimentage coupe-feu avec l'exposition

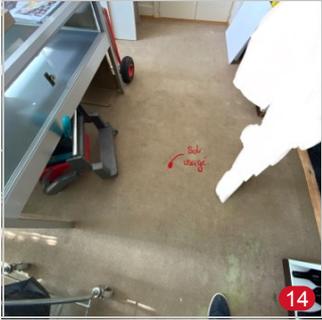
14	Stockage	TCE	Sol tissu usagé Colle aimantée selon rapport SE Contrôle

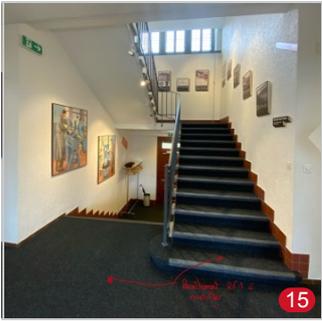
15	Cage d'escalier	TCE	Revêtement de sol de la cage d'escalier en moquette Classe de résistance feu à confirmer.

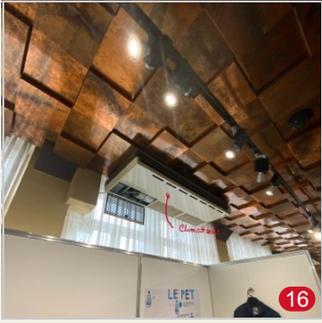
#	Localisation	Lot	Description	Pour le	Levée le
16	Exposition	TCE	Climatiseurs à remettre en état.

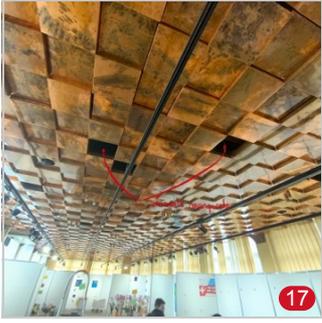
17	Exposition	TCE	Éléments de plafonds en cuivre manquants

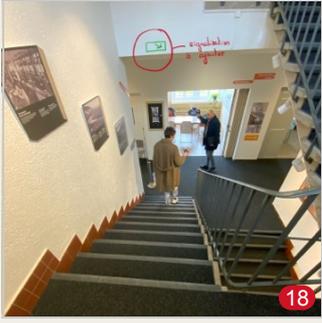
18	Cage d'escalier	TCE	Signalisation incendie à compléter

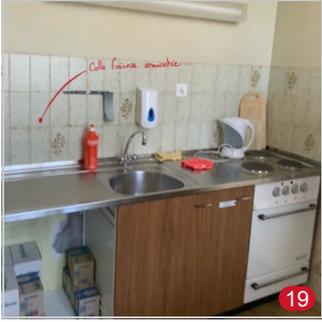
19	Cuisine	TCE	Colle de la faïence murale amiantée selon rapport SE contrôle Plaque bitumeuse sous évier amiantée selon rapport SE contrôle

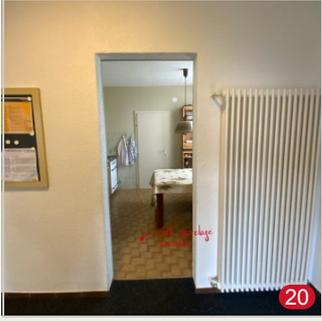
#	Localisation	Lot	Description	Pour le	Levée le
20	Cuisine	TCE	Colle de carrelage amianté selon rapport SE contrôle

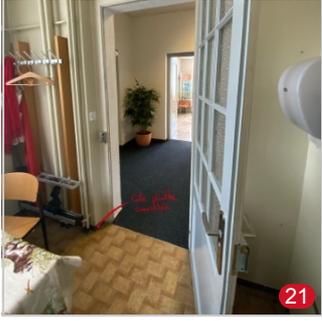
21	Cuisine	TCE	Colle des plinthes carrelage amiantée selon rapport SE contrôle

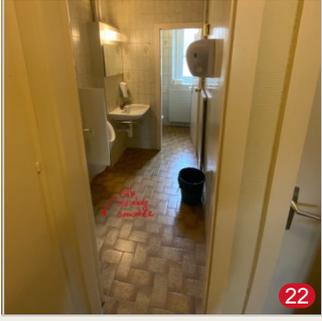
22	Wc étage 1	TCE	Colle de carrelage amianté selon rapport SE contrôle

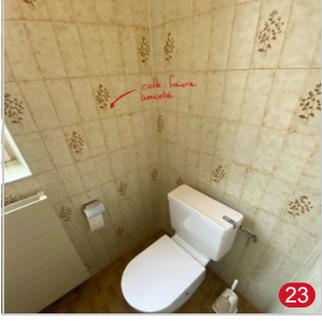
23	Wc étage 1	TCE	Colle de la faïence murale amiantée selon rapport SE contrôle

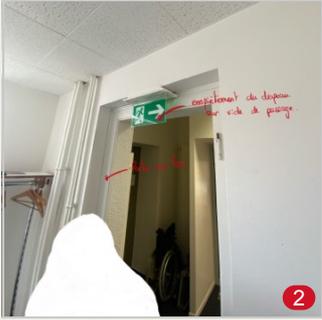
2	Wc niveau 2	TCE	Porte sans résistance au feu, donnant sur voie d'évacuation verticale Drapeau de signalisation empiétant sur le vide de passage

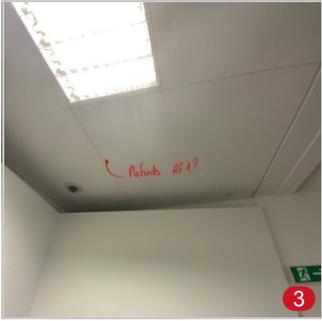
3	Palier niveau 2	TCE	Modèle de plafonds à confirmer, Nécessité RF1 dans voie d'évacuation verticale Signalisation incendie à compléter

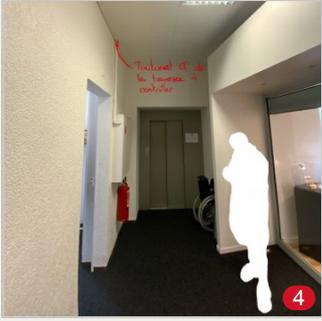
4	Palier niveau	TCE	Traitement des passages coupe-feu entre niveau non contrôlé

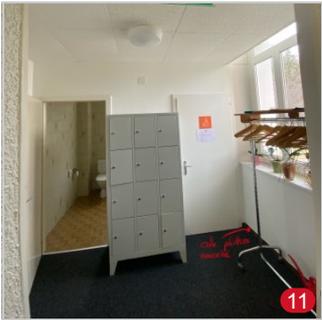
11	Wc niveau 2	TCE	Colle des plinthes carrelage amiantée selon rapport SE contrôle

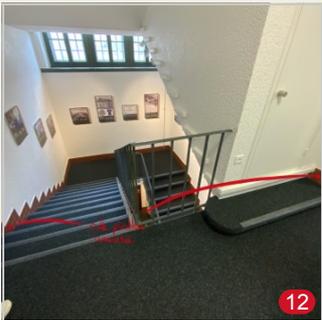
12	Palier niveau 2	TCE	Colle des plinthes carrelage amiantée selon rapport SE contrôle

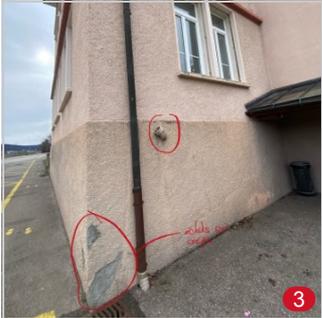
2	Façade est	TCE	Façade non isolée		
3	Façade est	TCE	Ancienne évacuation eau pluviale plus utilisée Éclats sur crépis

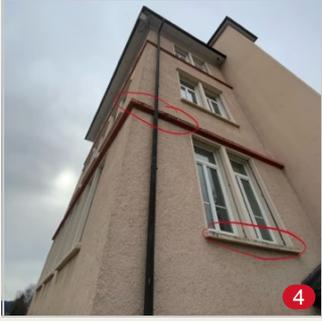
#	Localisation	Lot	Description	Pour le	Levée le
4	Façade est	TCE	Tablettes de fenêtre et corniches dégradées avec présence de mousse

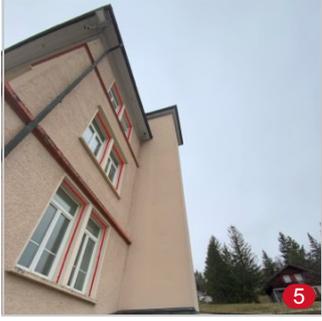
5	Façade est	TCE	Engravures dans embrasures fenêtres

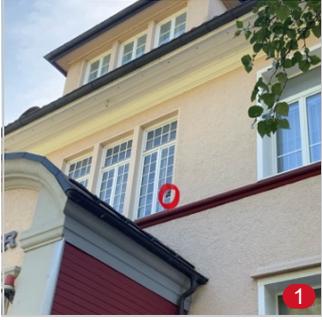
#	Localisation	Lot	Description	Pour le	Levée le
1	Façade nord	TCE	Fenêtres non isolantes mastic amianté Vitrage cassé Pas de désenfumage existant

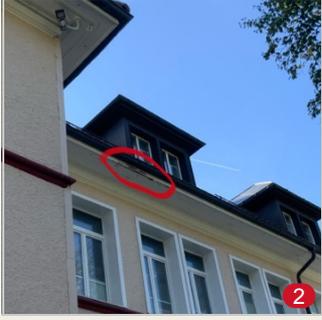
2	Façade nord	TCE	Sous face de toit détériorée

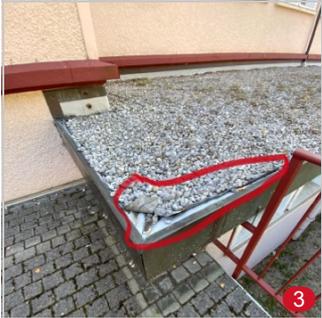
#	Localisation	Lot	Description	Pour le	Levée le
3	Façade nord	TCE	Étanchéité toiture plate dégradée, se décolle

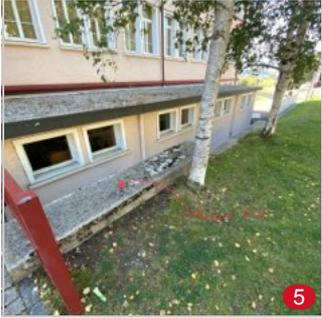
5	Façade nord	TCE	Pas de protection anti-chute en haut du mur de soutènement

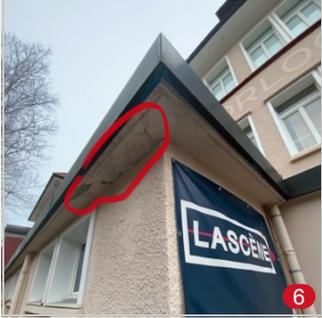
6	Façade nord	TCE	Sous face débord toit en béton fissurées

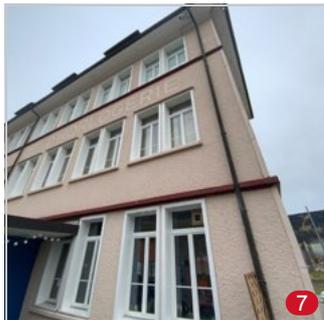
#	Localisation	Lot	Description	Pour le	Levée le
7	Façade nord	TCE	Façade non isolée

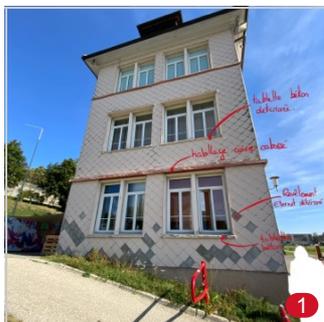
#	Localisation	Lot	Description	Pour le	Levée le
1	Façade ouest	TCE	Façade en eternit non isolée Revêtement eternit détérioré Tablettes fenêtres béton détériorées Habillage cuivre de la corniche cabossé

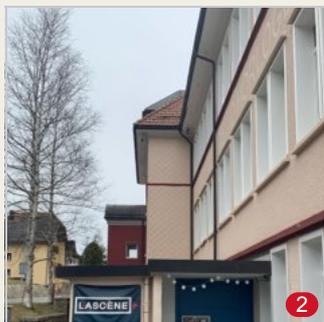
2	Façade ouest	TCE	Façade en eternit non isolée		
---	--------------	-----	------------------------------	--	--

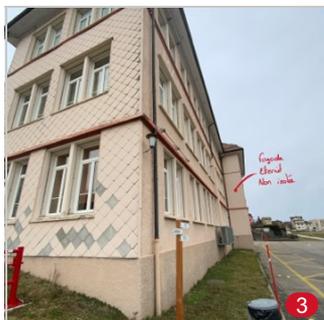
3	Façade ouest	TCE	Façade en eternit non isolée		
---	--------------	-----	------------------------------	--	--

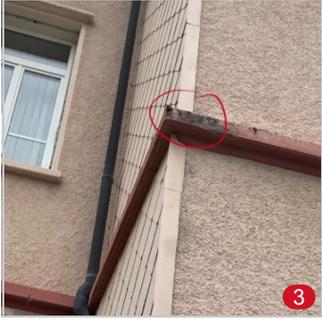
#	Localisation	Lot	Description	Pour le	Levée le
3	Façade sud	TCE	Corniche détériorée.

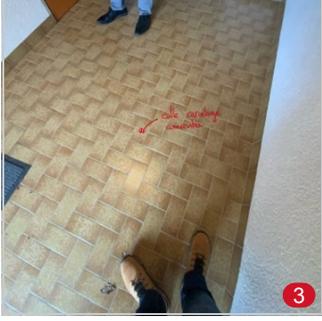
#	Localisation	Lot	Description	Pour le	Levée le
1	Entrée sous-sol	TCE	Isolation CF inexistante		
2	Entrée sous-sol	TCE	Crépis intérieur amiantée selon rapport SE Contrôle		
3	Entrée sous-sol	TCE	Colle de carrelage amianté selon rapport SE contrôle

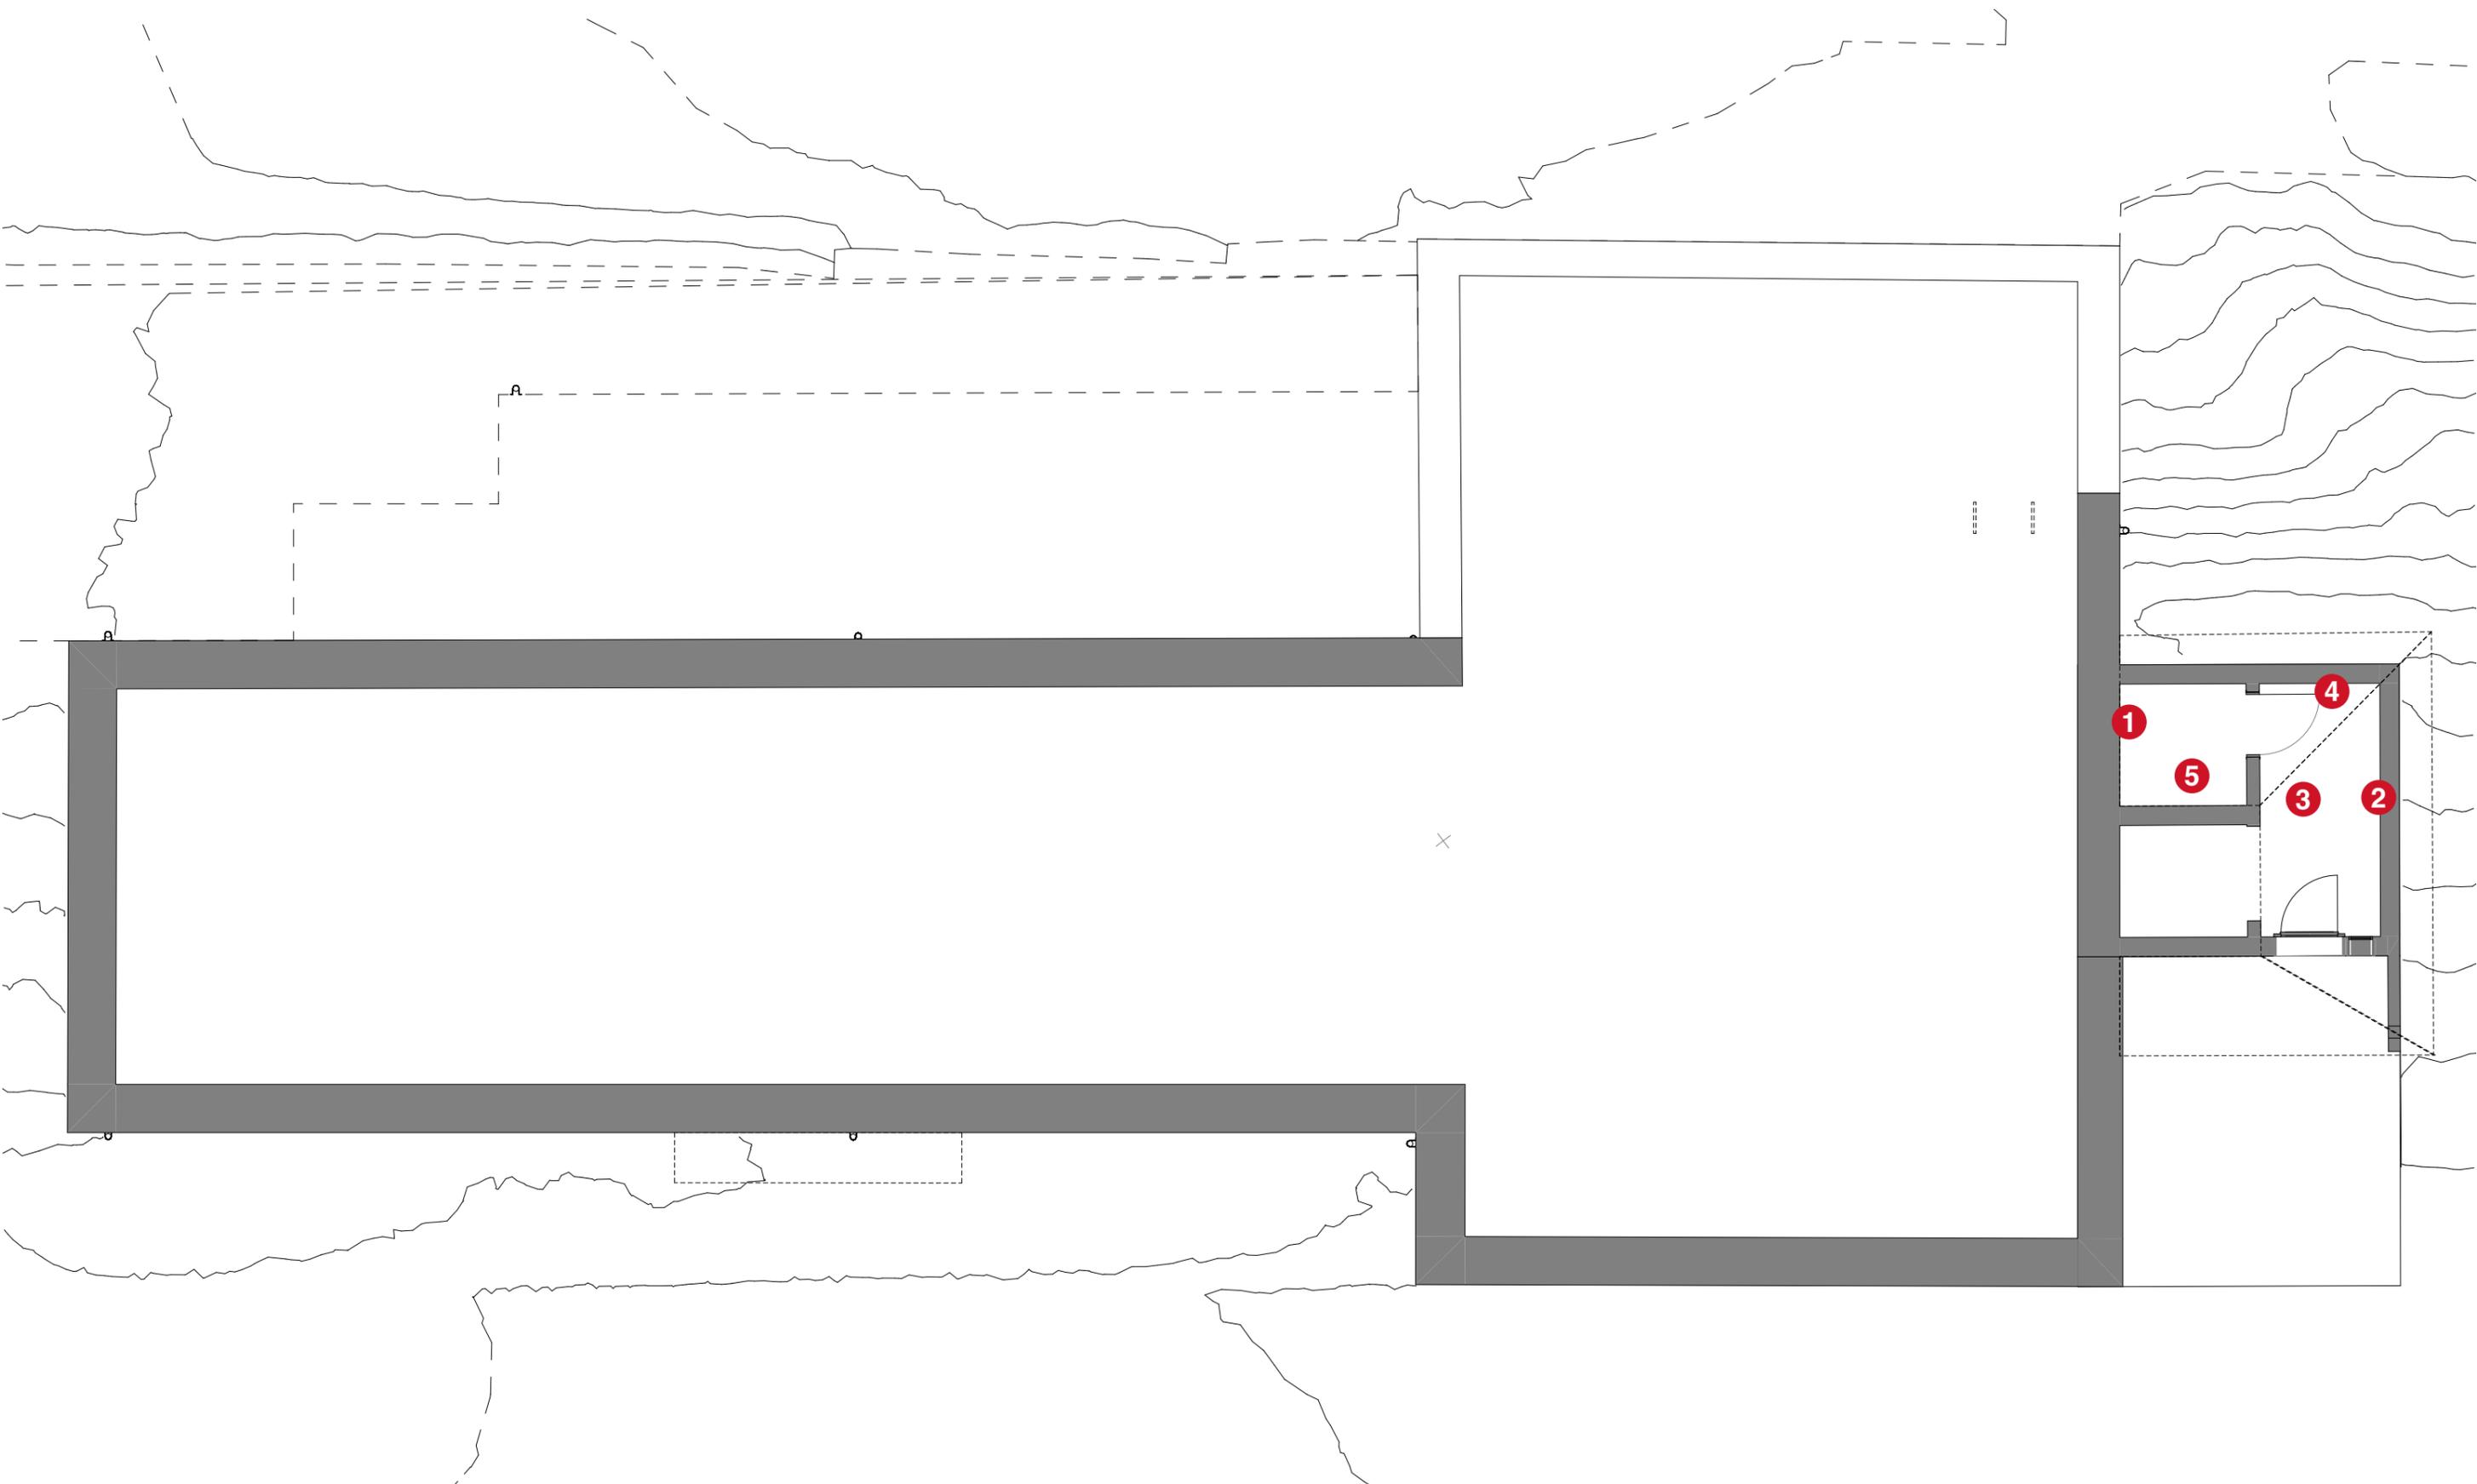
#	Localisation	Lot	Description	Pour le	Levée le
1	Aménagements extérieurs	TCE	Enrobé complètement détérioré
