Diagnostic visuel

Centre socio-culturel de l'essor

Grand Rue 2 - 1347 Le Sentier

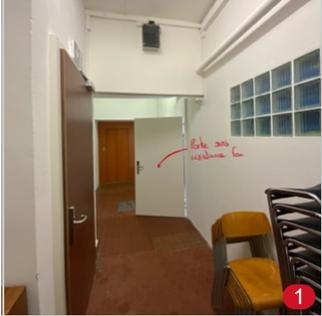
#	Localisation	Lot	Description	Pour le	Levée le
1	Dégagement	TCE	Porte sans résistance au feu, donnant sur voie d'évacuation

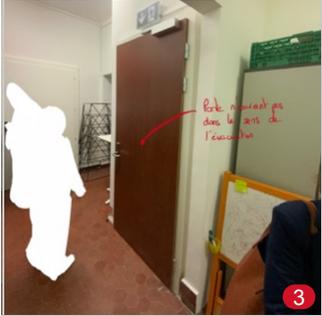
3	Dégagement	TCE	Porte s'ouvrant dans le mauvais sens Porte sans résistance feu

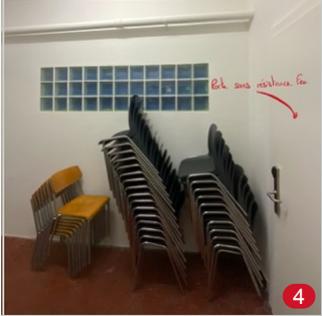
4	Dégagement	TCE	Porte sans résistance au feu, donnant sur voie d'évacuation

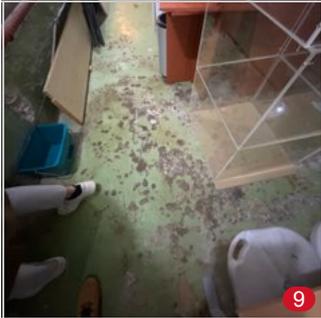
#	Localisation	Lot	Description	Pour le	Levée le
9	Stockage/chaufferie	TCE	Résine de sol endommagée

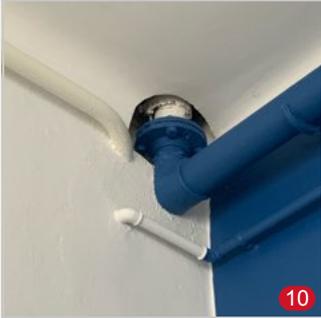
10	Stockage/chaufferie	TCE	Isolation coupe-feu inexistantes sur de nombreux passages entre étage

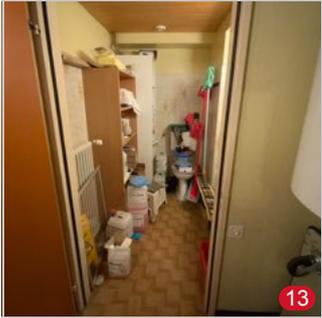
#	Localisation	Lot	Description	Pour le	Levée le
13	La scène	TCE	Wc handicapé encombré Dimensions ne respectant pas la norme en vigueur

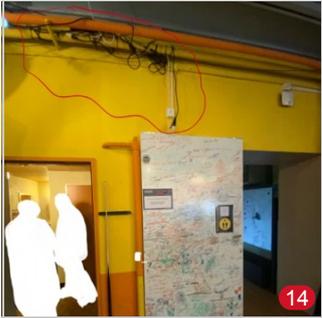
14	La scène	TCE	Surcharge d'équipement branchés sur une même prise

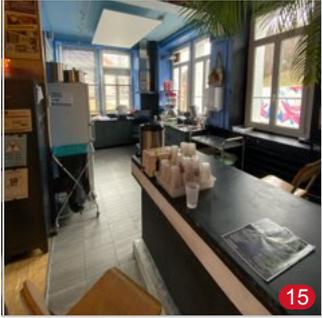
15	La scène	TCE	Cuisine non compartimentée par rapport à la salle

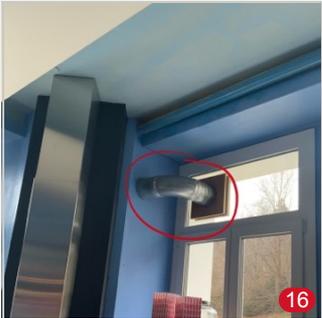
16	La scène	TCE	Évacuation hotte à travers le vitrage : - mauvaise étanchéité à l'air - risque de condensation sur tuyau

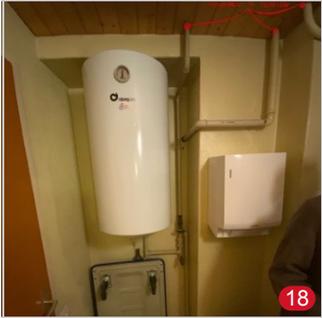
18	Wc La scène	TCE	Chauffe-eau amianté de 1980

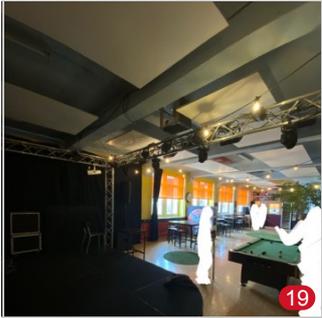
19	La scène	TCE	Éclairage par guirlande insuffisant et pas normalisé

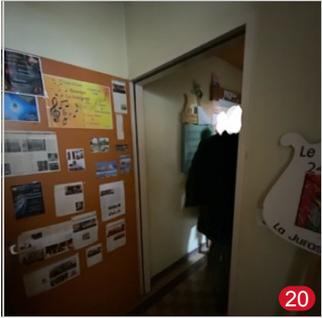
20	Local archives	TCE	Porte local sans résistance feu. A confirmer avec ingénieur feu

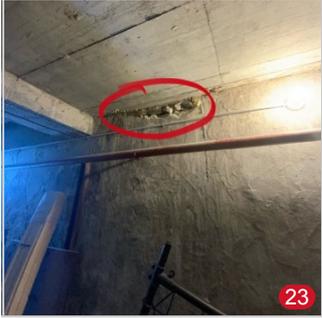
23	Stockage/chauffe rie	TCE	Béton éclaté

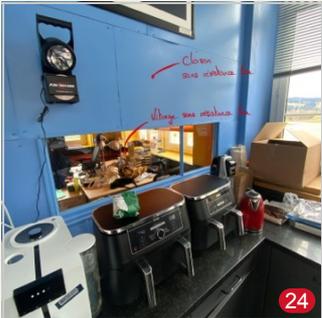
24	La scène	TCE	Compartimentage entre cuisine et bureau sans résistance feu Mastic fenêtre amianté selon rapport SE Contrôle

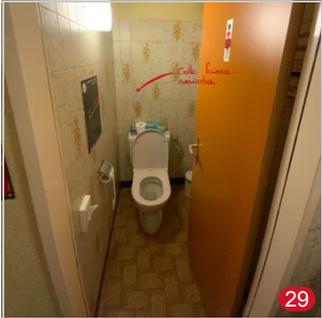
#	Localisation	Lot	Description	Pour le	Levée le
29	Wc La scène	TCE	Colle de la faïence murale amiantée selon rapport SE contrôle

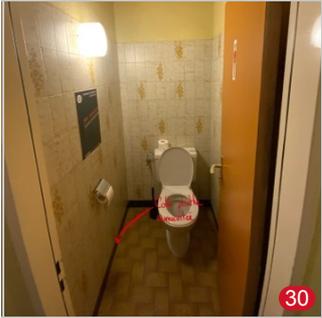
30	Wc La scène	TCE	Colle des plinthes carrelage amiantée selon rapport SE contrôle

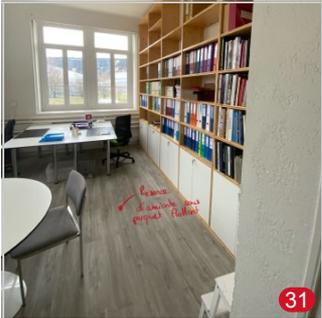
31	Wc La scène	TCE	Présence d'amiante sous parquet flottant selon rapport SE Contrôle

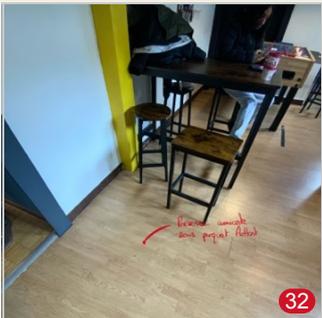
32	La scène	TCE	Présence d'amiante sous parquet flottant selon rapport SE Contrôle

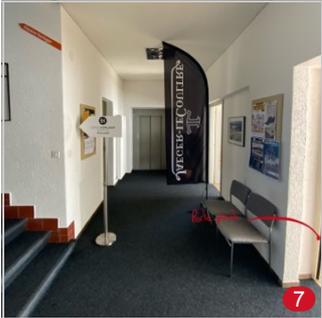
#	Localisation	Lot	Description	Pour le	Levée le
7	Salle de conférence	TCE	Porte pliante sans résistance au feu et sans aucune qualité acoustique

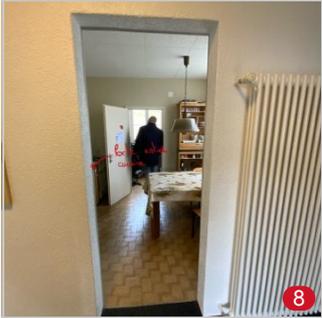
8	Cuisine	TCE	Porte sans résistance au feu, donnant sur voie d'évacuation verticale

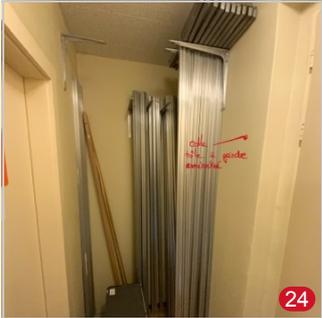
#	Localisation	Lot	Description	Pour le	Levée le
24	Wc étage 1	TCE	Colle sous toile peinte aimantée selon rapport SE Contrôle

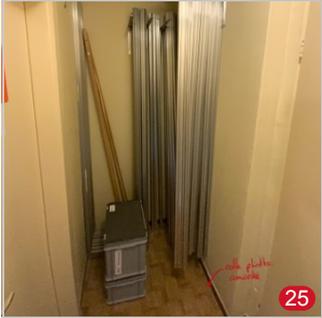
25	Wc étage 1	TCE	Colle des plinthes carrelage amiantée selon rapport SE contrôle

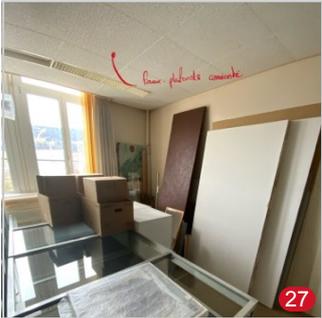
27	Stockage	TCE	Plaques de faux plafonds amiantées selon rapport SE Contrôle

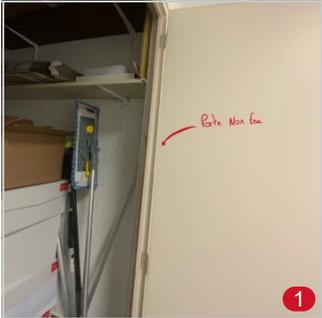
#	Localisation	Lot	Description	Pour le	Levée le
1	Palier niveau 2	TCE	Porte rangement sous-escalier sans résistance au feu

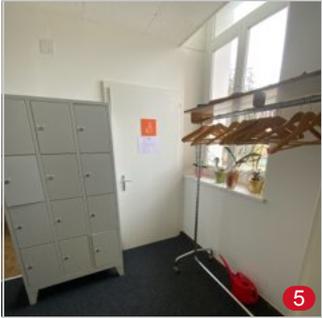
#	Localisation	Lot	Description	Pour le	Levée le
5	Wc handicapé	TCE	Norme dimensions WC handicapé non respectée. Accès trop encombré.

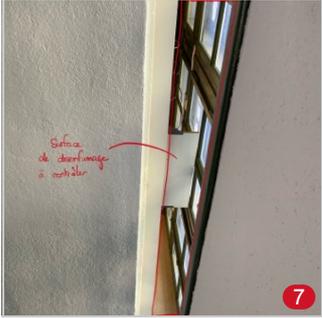
7	Palier intermédiaire	TCE	Surface de désenfumage pour le cage d'escalier à contrôler avec ingénieur sécurité

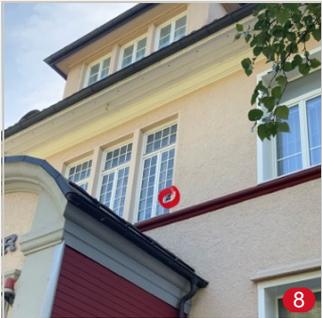
8	Façade nord	TCE	Fenêtres non isolantes Vitrage cassé Pas de désenfumage existant

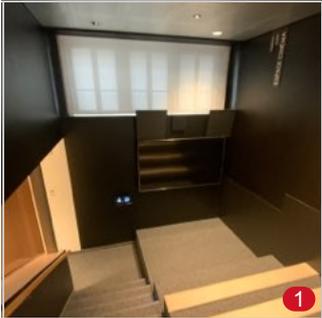
#	Localisation	Lot	Description	Pour le	Levée le
1	Salle de projection	TCE	Résistance feu de la cloison pour écran à contrôler

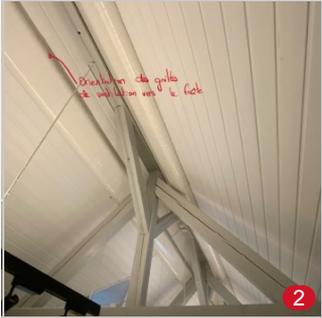
2	Salle d'exposition	TCE	Les grilles de pulsion et de reprise sont mal orientées pour une ventilation optimum du local

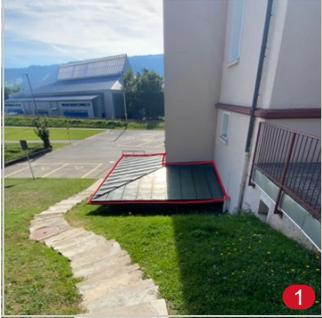
#	Localisation	Lot	Description	Pour le	Levée le
1	Façade est	TCE	Isolation de la toiture sur local chauffé non vérifiée

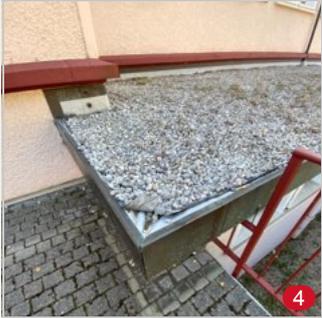
4	Façade nord	TCE	Accès sur toiture plate non sécurisé, Pas de protection antichute en cas d'entretien

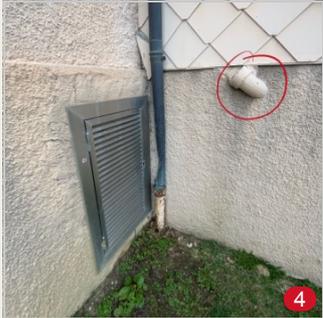
#	Localisation	Lot	Description	Pour le	Levée le
4	Façade ouest	TCE	Ancienne évacuation eau pluviale plus utilisée

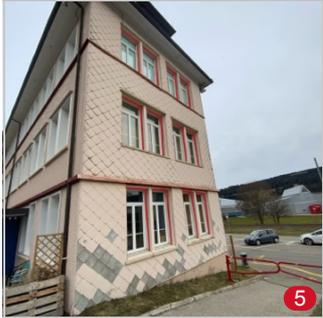
5	Façade ouest	TCE	Engravures dans embrasures fenêtres

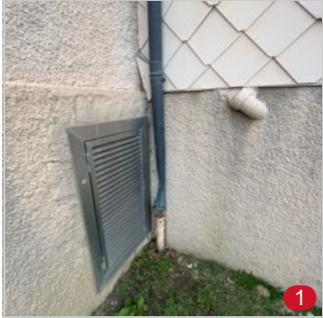
#	Localisation	Lot	Description	Pour le	Levée le
1	Façade sud	TCE	Descente EP en cuivre abimée

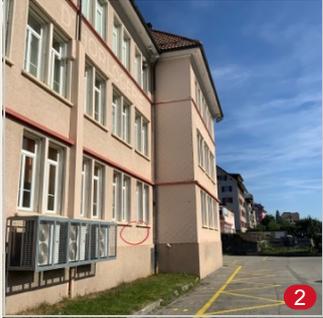
2	Façade sud	TCE	Tâches sur crépis

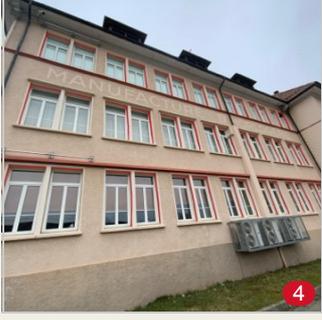
4	Façade sud	TCE	Engravures dans embrasures fenêtres

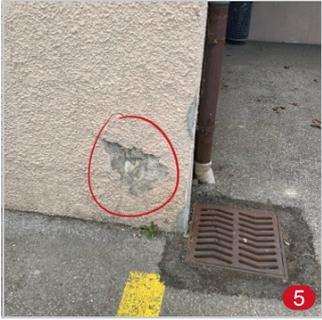
5	Façade sud	TCE	Eclats sur crépis

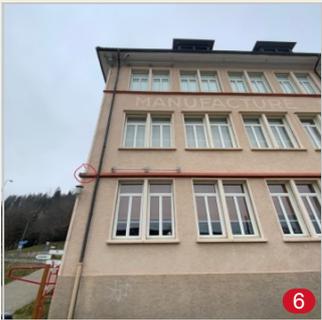
6	Façade sud	TCE	Éclats sur corniche

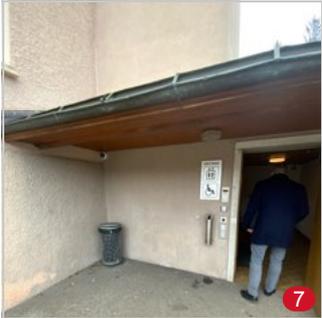
#	Localisation	Lot	Description	Pour le	Levée le
7	Façade sud	TCE	Façade non isolée

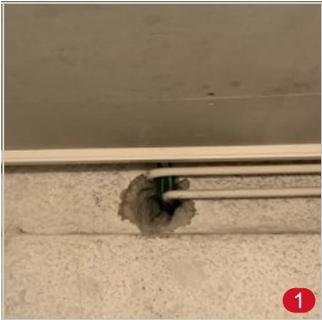
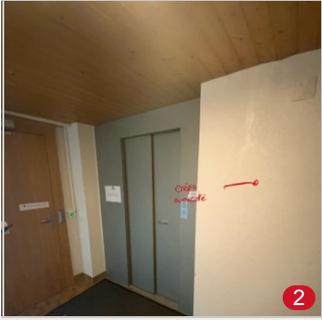
#	Localisation	Lot	Description	Pour le	Levée le
1	Entrée sous-sol	TCE	Isolation CF inexistante		
2	Entrée sous-sol	TCE	Crépis intérieur amiantée selon rapport SE Contrôle		
3	Entrée sous-sol	TCE	Colle de carrelage amianté selon rapport SE contrôle

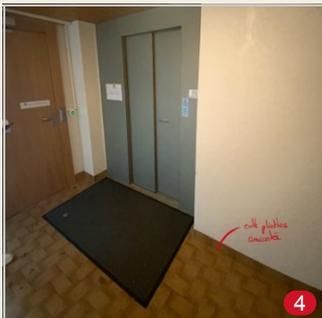
#	Localisation	Lot	Description	Pour le	Levée le
4	Entrée sous-sol	TCE	Colle des plinthes carrelage amiantée selon rapport SE contrôle

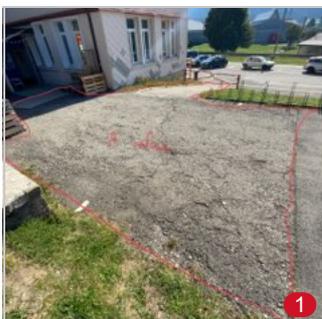
#	Localisation	Lot	Description	Pour le	Levée le
1	Aménagements extérieurs	TCE	Enrobé complètement détérioré
